GASUM OY:N KOHTEIDEN YLI- JÄNNITESUOJAUS

Opinnäytetyö
Huhtikuu 2013
Sähkötekniikka
Sähkövoimatekniikka

TUOMAS MAJANDER:
Gasum Oy:n kohteiden ylijännitesuojaus

TUOMAS MAJANDER:
The Surge Protection in Natural Gas Stations

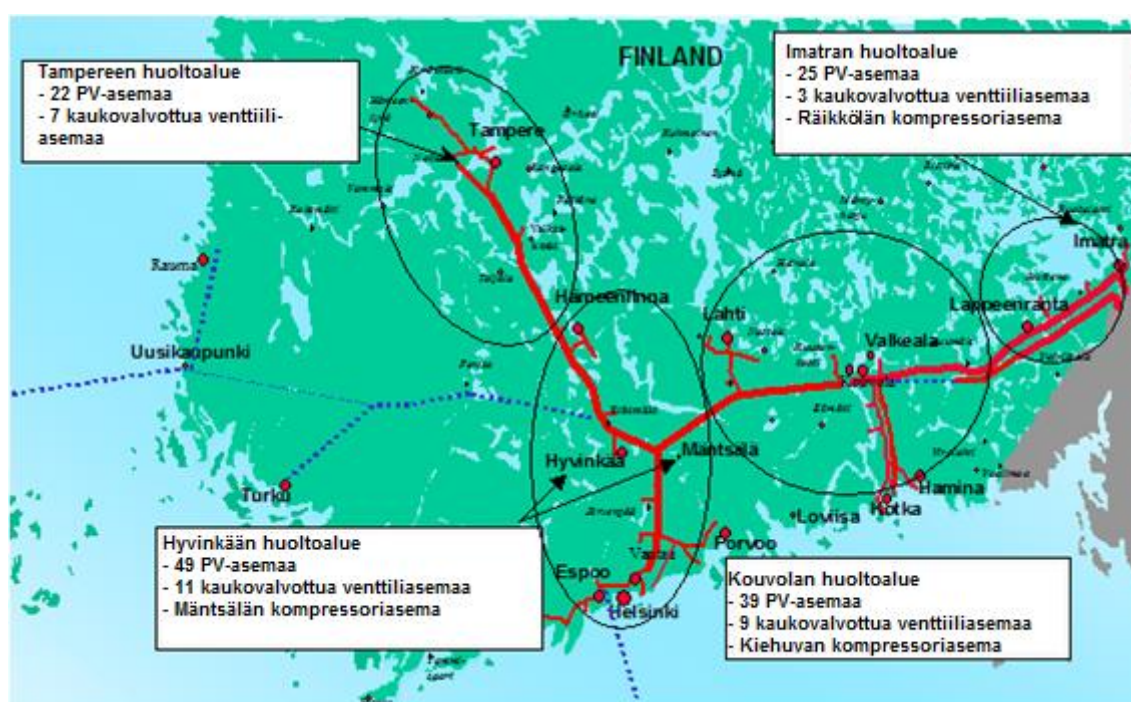
Kaasuverkoston alue on jaettu neljään huoltoalueeseen, joista jokaisen kohteiden ylijännitesuojaus käsitellään tässä työssä. Kaasuputkisto ja huoltoalueiden jaot on esitetty kuviossa 18.

Kuvio 18. Kaasuputkisto ja huoltoalueet (Gasum).
